ENTWURF

Datum	08.02.2024
Auftraggeber 			
Landschaftsplanung Dr. Maas Büro Dr. Maas GbR Otto-Hahn-Hügel 49 66740 Saarouis Tel.: 06831/46378 email: buero@dr-maas.com		Projekt Neubau Feuerwehrhaus, Nohfelden Bebauungsplan in der Gemeinde Nohfelden, Ortsteil Nohfelden	
Bearbeiter		Planinhalt	Maßstab 1:500
Zeichner		Umweltbericht BESTANDSPLAN	
technische Planung		Plan-Nr.	1

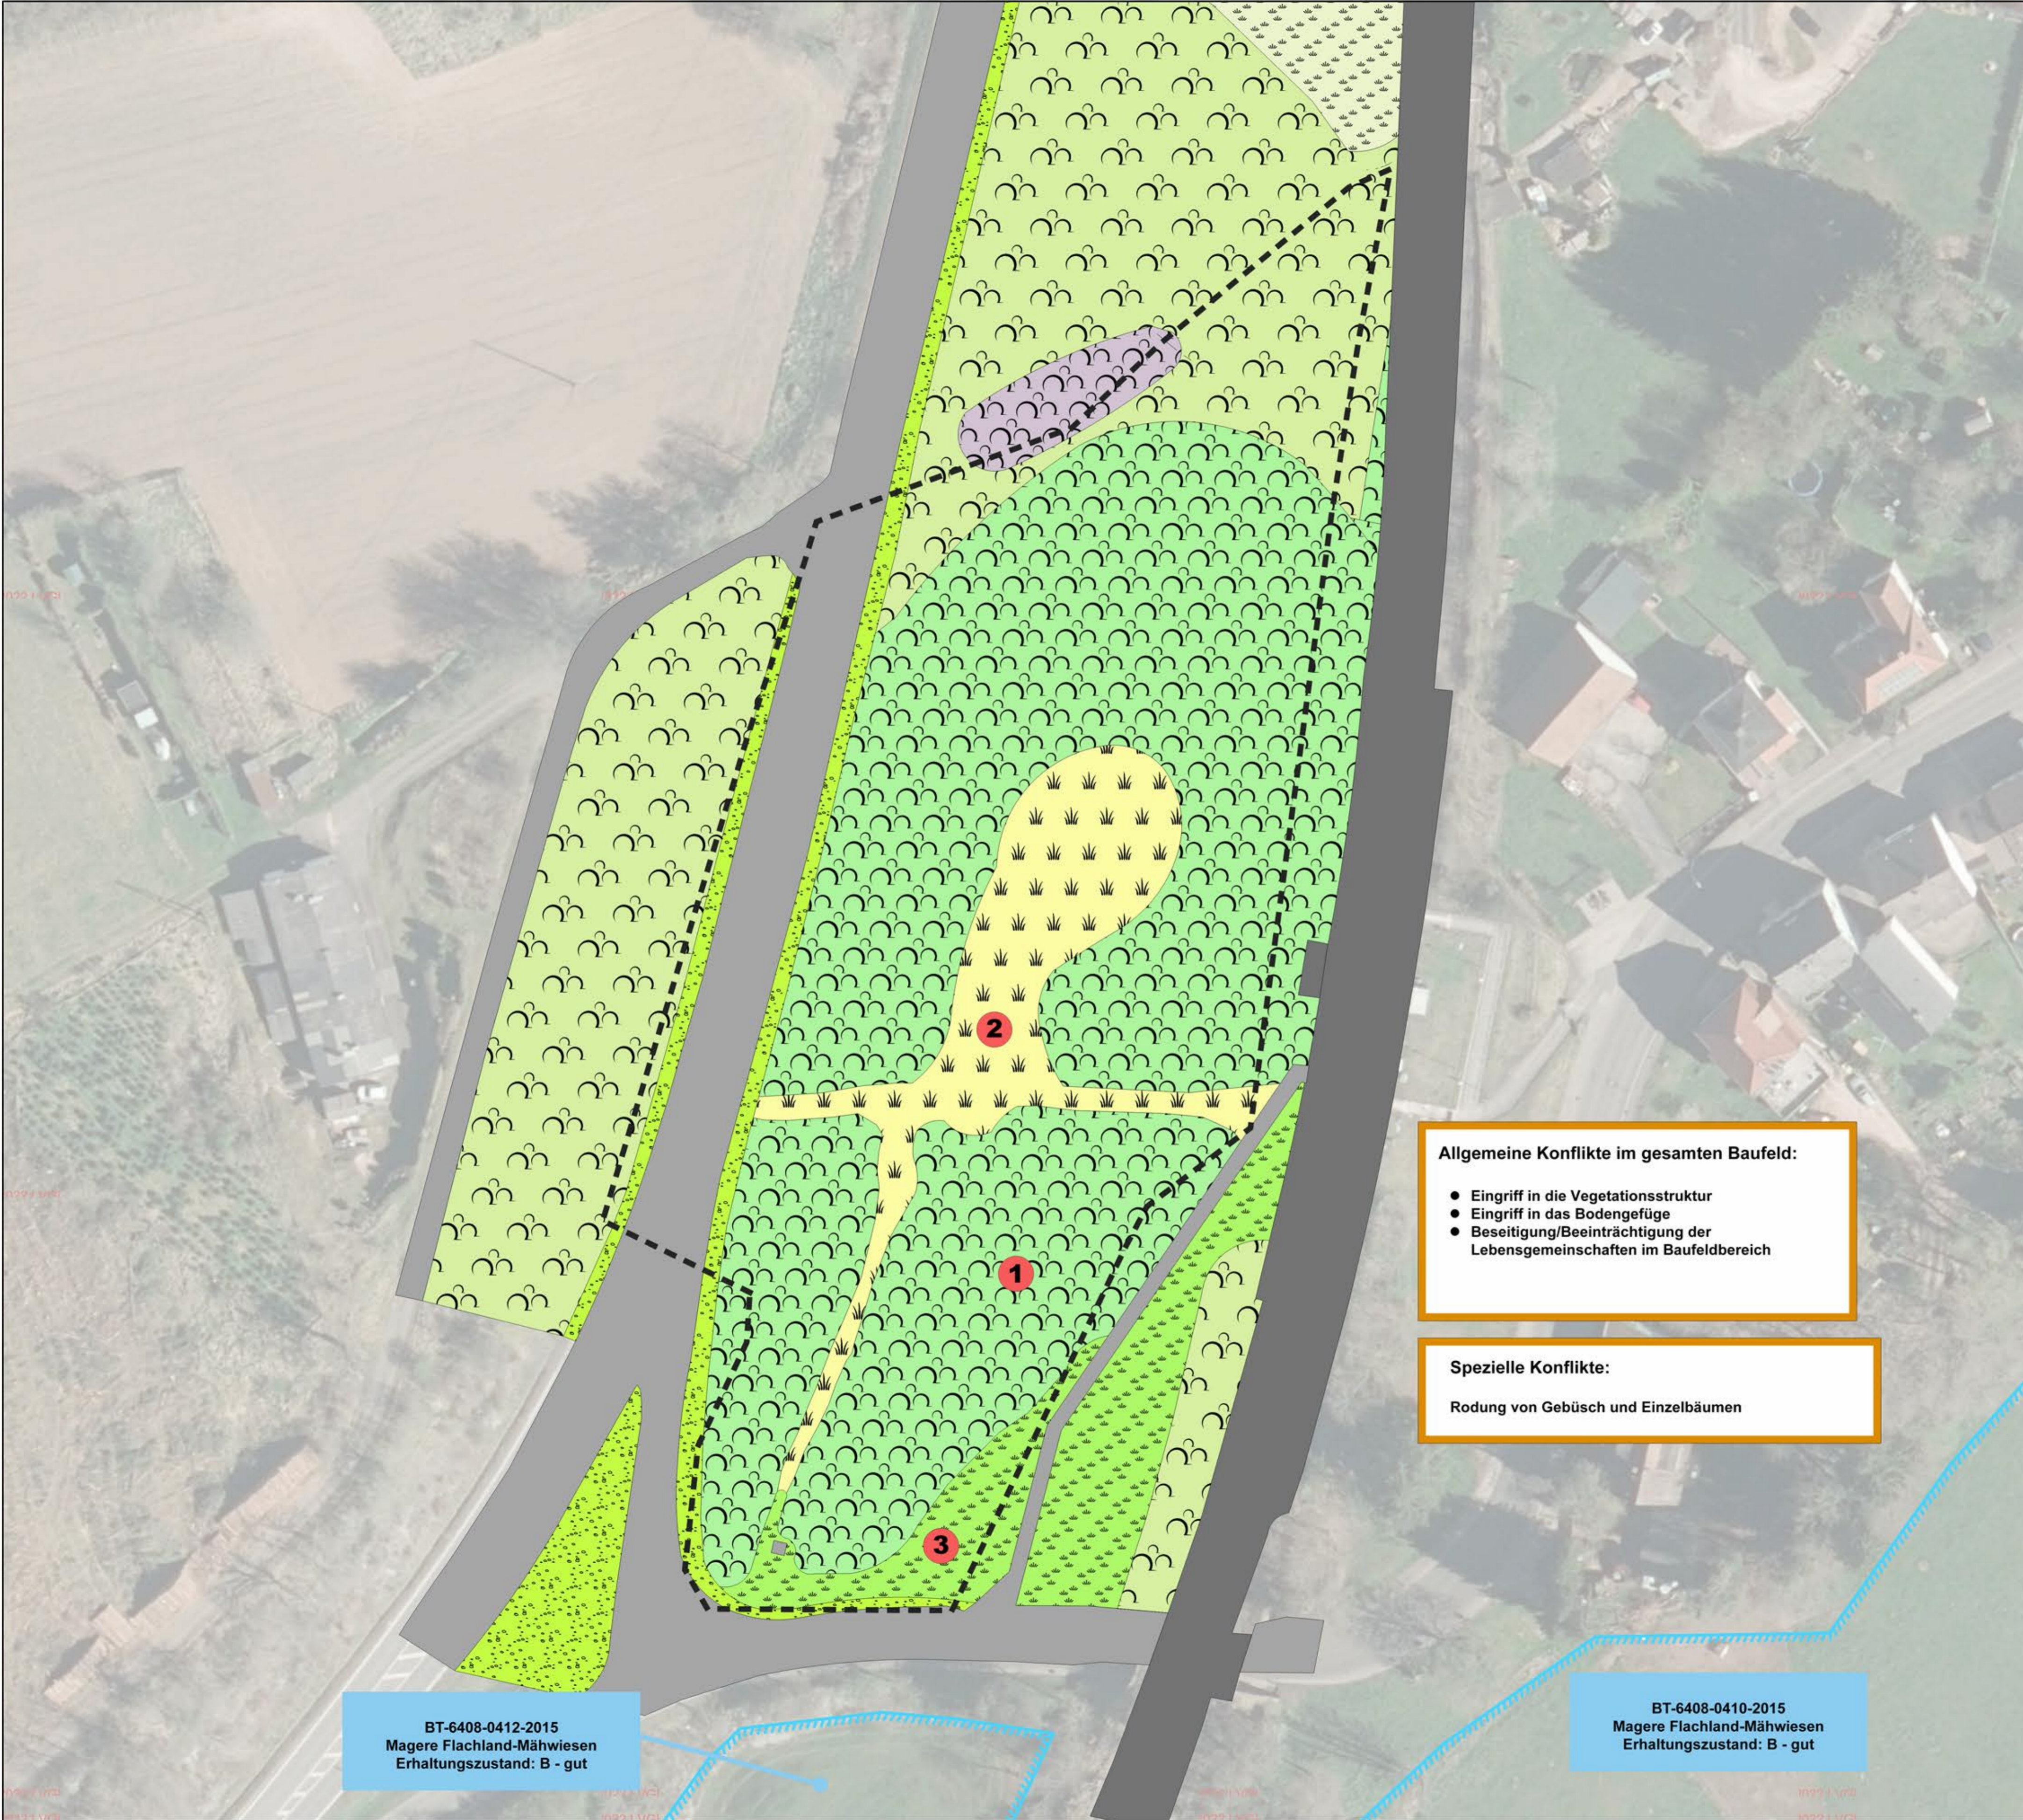
Allgemeine Konflikte im gesamten Baufeld:

- Eingriff in die Vegetationsstruktur
- Eingriff in das Bodengefüge
- Beseitigung/Beeinträchtigung der Lebensgemeinschaften im Baufeldbereich

Spezielle Konflikte:

Rodung von Gebüsch und Einzelbäumen

BT-6408-0412-2015
Magere Flachland-Mähwiesen
Erhaltungszustand: B - gut

BT-6408-0410-2015
Magere Flachland-Mähwiesen
Erhaltungszustand: B - gut
